1. WSTĘP

1.3. Cel i zakres opracowania

Celem niniejszego opracowania jest ocena stanu technicznego przemysłowego komina żelbetowego o wysokości H=121,6m pod kątem dalszej bezpiecznej eksploatacji wraz z opracowaniem zaleceń remontowych.

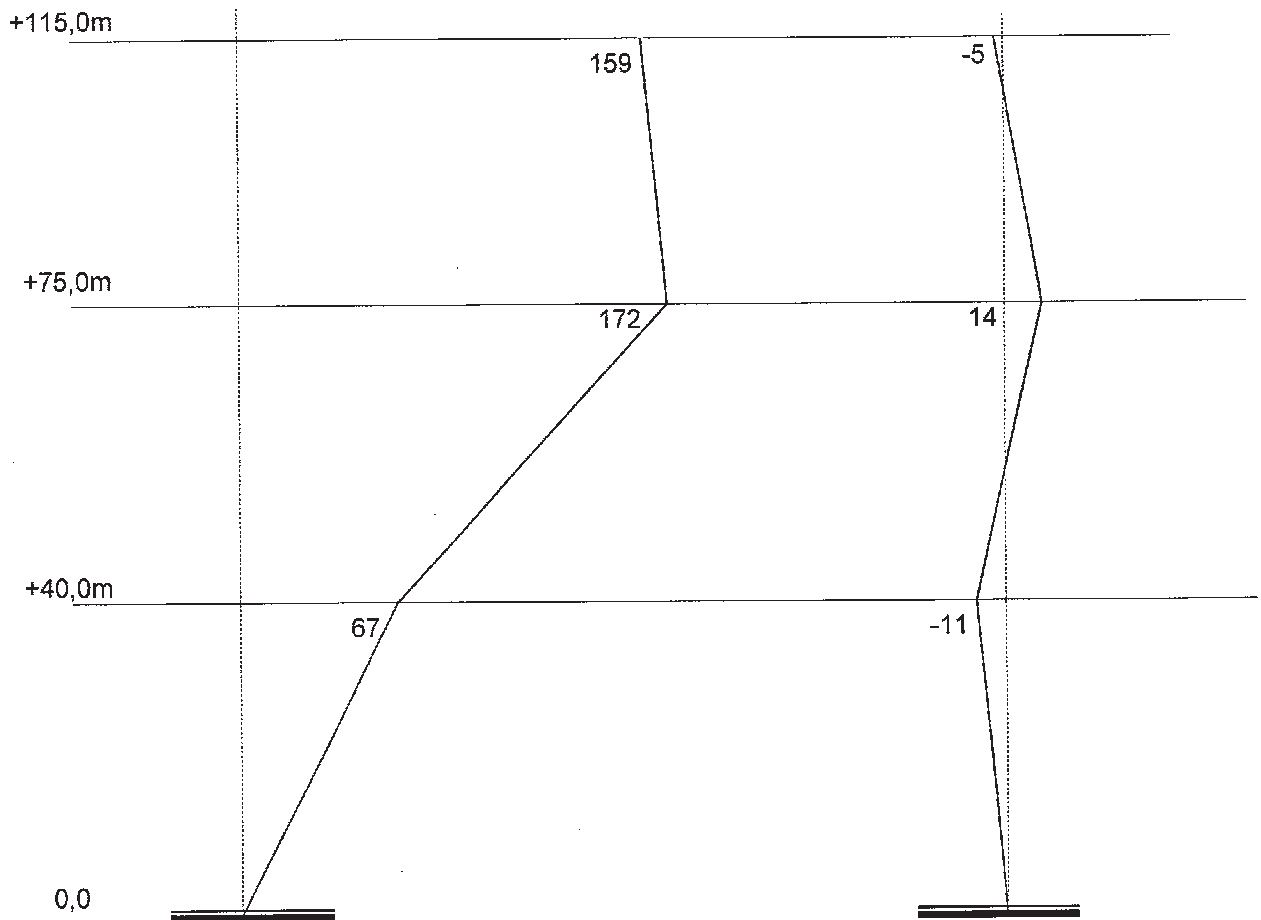
skala długości 1:1000
skala wychyleń 1 : 3

wchylenia
komina w osi X

wchylenia
komina w osi Y

Nr poz. obserw.	H [m]	Wychylenie po osi „Y” [mm]	Wychylenie po osi „X” [mm]	Wypadkowa [mm]
I	0,0	0	0	0
II	+40,0	67	-11	68
III	+75,0	172	14	173
IV	+115,0	159	-5	159
